KARAKTERISTIČNI KVAROVI NA SREDNJENAPONSKIM KABLOVIMA

**RADE DAŠIĆ
DULETIĆ MILUTIN
ŽIVKOVIĆ NIKOLA
Elektroprivreda Crne Gore - Nikšić
CRNA GORA**

2. KVAROVI NA PODZEMNIM VODOVIMA KONZUMA ED PODGORICA

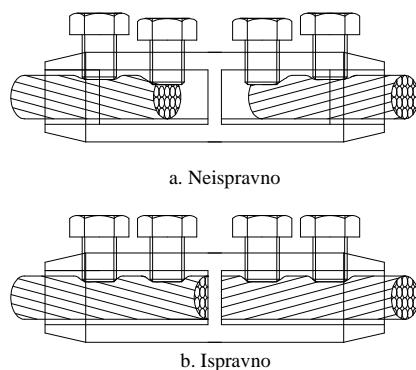
Slika VI. Montaža čaure

- a) nalijeganje provodnika do barijere na čauri (slika 6.a.: loš kontakt, veliki prelazni otpor koji dovodi do termičkog razaranja spojnice),
- b) simetričnost postavljene zaštitne komponente u odnosu na komponentu za kontrolu polja (bez obzira što se radi o ne kvalitetnom materijalu moralo se ranije primijetiti i spriječiti mnogi otkazi),
- c) propusti pri ugradnji pojedinih komponenti (zaboravljuju se montirati komponente na prelazu ekran - izolacija itd.), zasijecanje izolacije pri skidanju poluprovodnog sloja sa kabla, dužina skidanja izolacija za montažu čaure (ili se skine nedovoljno izolacije ili previše) itd.

Otkrivanjem uzroka havarija na kablovskom priboru, njegovom analizom i njihovom stalnom i jasnom predstavljanju elektromonterskim ekipama, ukazujući na greške, sigurno dovodi do smanjenja broja havarija na kablovskom priboru, a sa tim i smanjenja troškova preduzeća. Poseban efekat se postiže ako se jasno ukaže na tehničke, ekonomске, a i zakonske posledice.
